märklin
Z

Modell der BR 89

81569

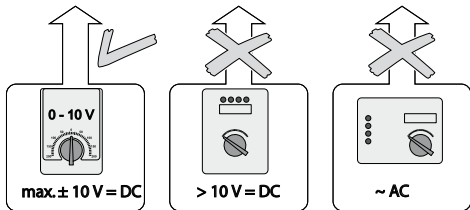
67011

67020 + 67030

67201

67271

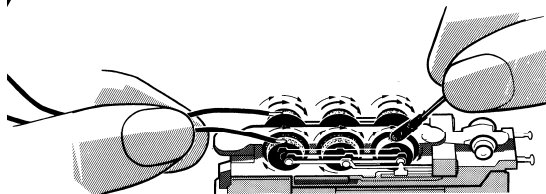
- **ACHTUNG!** Funktionsbedingte scharfe Kanten und Spitzen.
- Das verwendete Gleisanschlusskabel darf maximal 2 Meter lang sein.
- **WARNING!** Sharp edges and points required for operation.
- The wire used for feeder connections to the track may only be a maximum of 2 meters / 39 inches long.
- **ATTENTION !** Pointes et bords coupants lors du fonctionnement du produit.
- Le câble de raccordement à la voie utilisé ne doit en aucun cas dépasser deux mètres.
- **OPGEPAST!** Functionele scherpe kanten en punten.
- De gebruikte aansluitkabel mag maximaal 2 meter lang zijn.

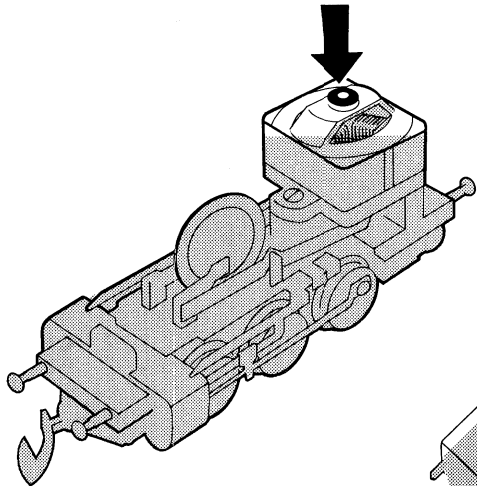
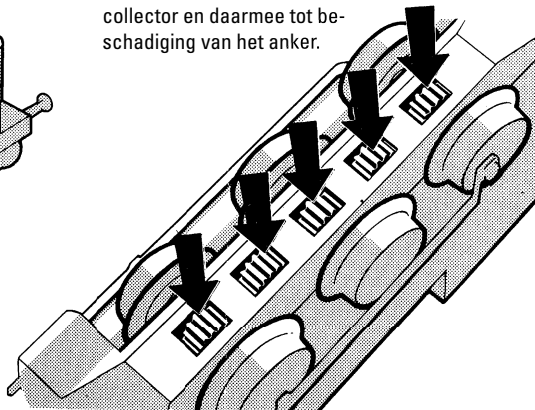
- Nur sparsam ölen (max. 1 Tropfen). Zuviel Öl führt häufig zum Verschmieren der Kollektoren und damit zur Beschädigung des Ankers.
- Oil sparingly (max. 1 drop). Too much oil frequently causes the commutator to become dirty and thereby leads to damage to the armature.
- Lubrifiez en très petite quantité (1 goutte max.). Trop d'huile entraîne souvent l'encrassement du collecteur et à des dommages à l'induit.
- Slechts spaarzaam oliën (max. 1 druppel). Te veel olie leidt vaak tot versmeren van de collector en daarmee tot beschadiging van het anker.

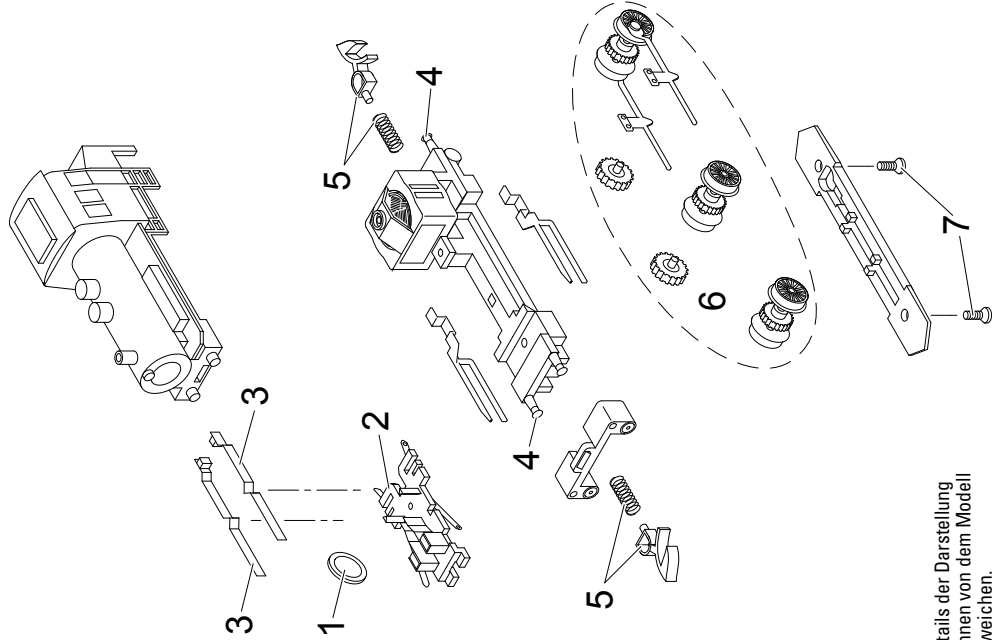
1 Kondensator	E600 780
2 Isolierung	E275 810
3 Motorbürsten	89871
4 Puffer	E761 450
5 Kupplung komplett	E166 264
6 Radsätze	E170 879
7 Senkschraube	E785 550
