**märklin**  
Z

Modell der

**Serie A3/5**

**81035**

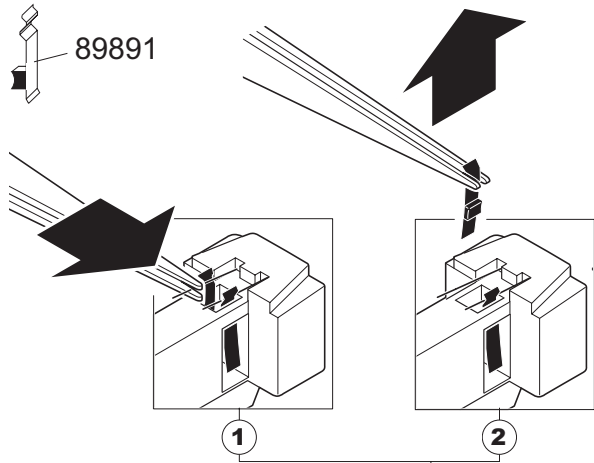
- Nur sparsam ölen (max. 1 Tropfen). Zuviel Öl führt häufig zum Verschmieren der Kollektoren und damit zur Beschädigung des Ankers.
- Oil sparingly (max. 1 drop). Too much oil frequently causes the commutator to become dirty and thereby leads to damage to the armature.
- Lubrifiez en très petite quantité (1 goutte max.). Trop d'huile entraîne souvent l'encrassement du collecteur et à des dommages à l'induit.
- Slechts spaarzaam oliën (max. 1 druppel). Te veel olie leidt vaak tot versmeren van de collector en daarmee tot beschadiging van het anker.

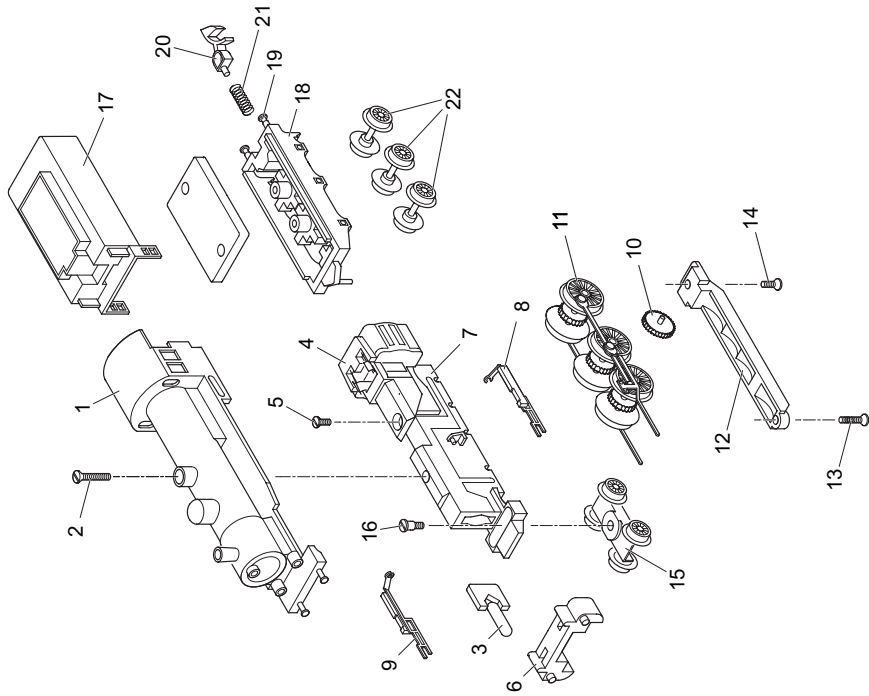
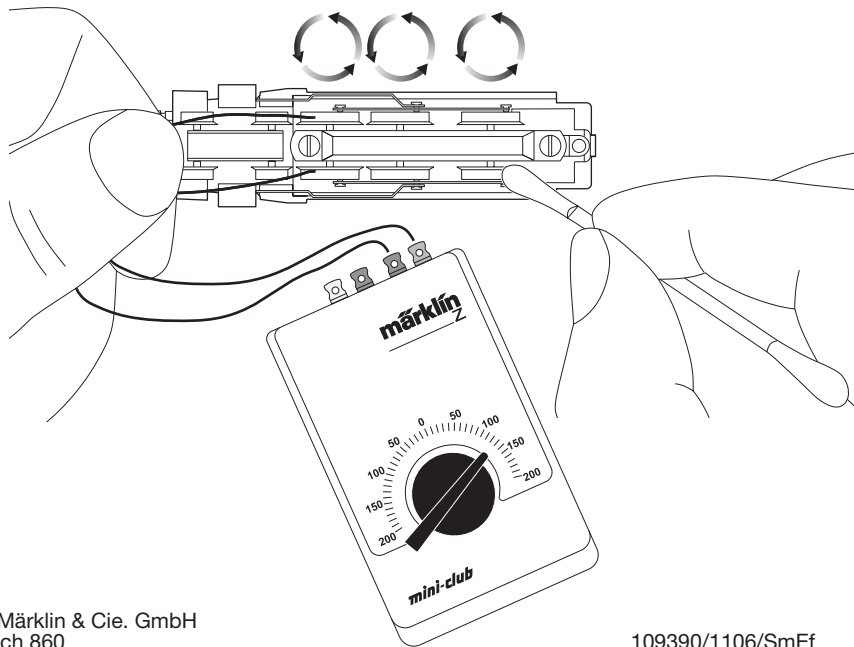
1	Aufbau komplett	108 947
2	Senkschraube	756 090
3	Beleuchtungseinsatz	8 953
4	Motor	211 912
5	Senkschraube	785 550
6	Zylinderblock	266 000
7	Traggestell	108 475
8	Kreuzkopfführung links	106 368
9	Kreuzkopfführung rechts	106 365
10	Zwischenradsatz	265 930
11	Treibradsätze mit Gestänge	106 393
12	Abdeckung	266 010
13	Senkschraube	785 570
14	Senkschraube	785 580
15	Drehgestell	221 158
16	Zylinderansatzschraube	753 130
	Tender	
17	Tendergehäuse	110 128
18	Tenderboden	326 848
19	Puffer	761 450
20	Kupplungshaken	704 200
21	Druckfeder	765 680
22	Radsatz	215 721
