**märklin**  
Z

Modell der Elektrolokomotive E 18  
**88088**

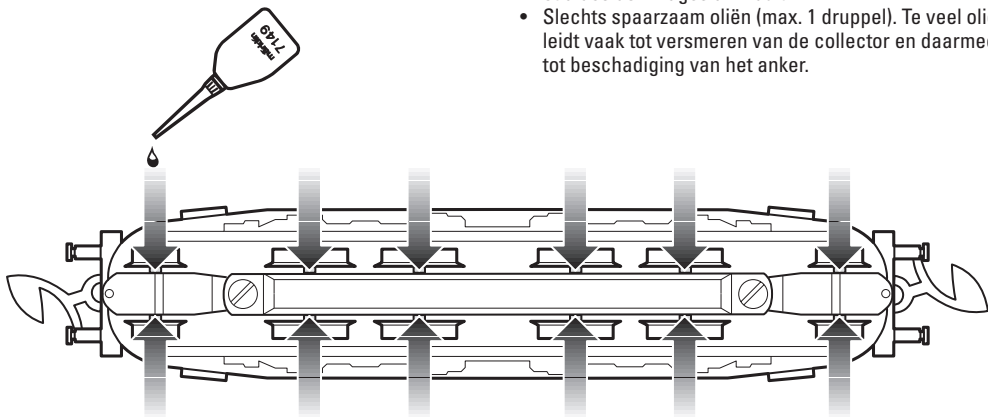
- Nur sparsam ölen (max. 1 Tropfen). Zuviel Öl führt häufig zum Verschmieren der Kollektoren und damit zur Beschädigung des Ankers.
- Oil sparingly (max. 1 drop). Too much oil frequently causes the commutator to become dirty and thereby leads to damage to the armature.
- Lubrifiez en très petite quantité (1 goutte max.). Trop d'huile entraîne souvent l'encrassement du collecteur et à des dommages à l'induit.
- Slechts spaarzaam oliën (max. 1 druppel). Te veel olie leidt vaak tot versmeren van de collector en daarmee tot beschadiging van het anker.

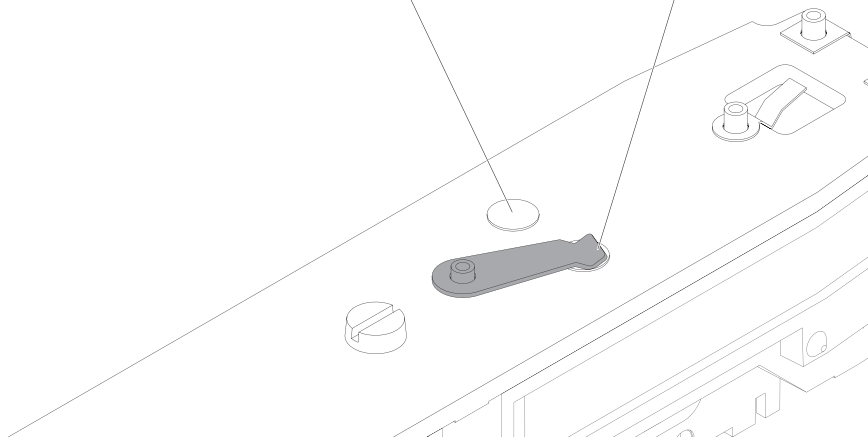
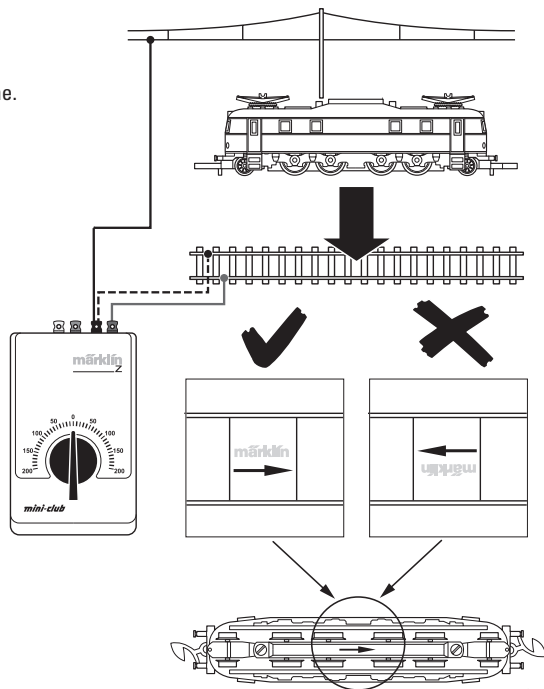
Bei Oberleitungsbetrieb Pfeil beachten!

To operate the catenary system follow the direction indicated by the arrow.

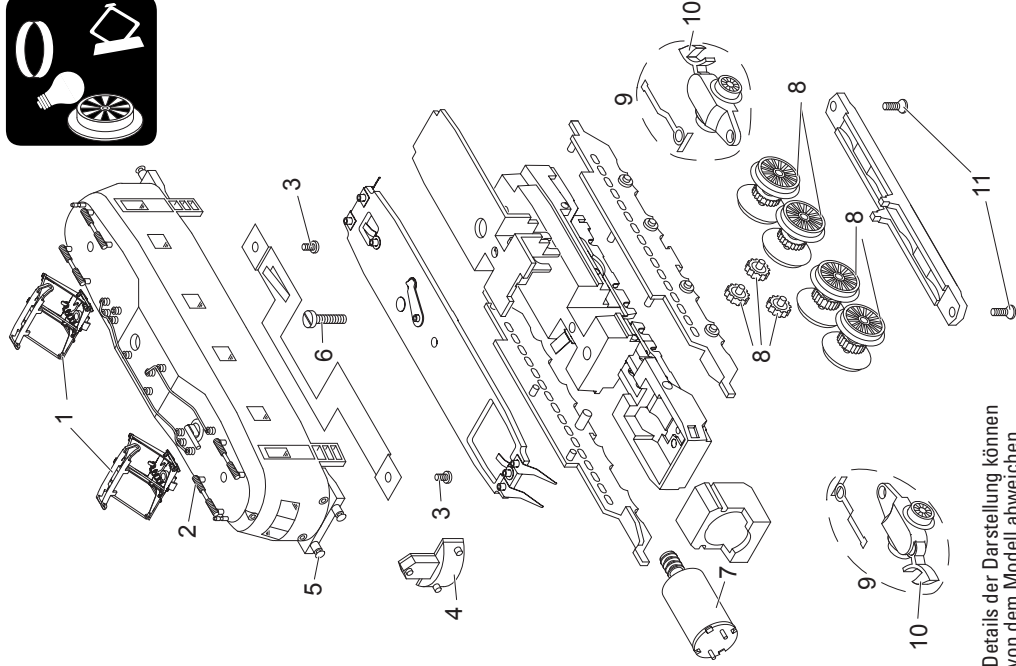
Details der Darstellung können von dem Modell abweichen

| 1 | Stromabnehmer | E262 470 |
| 2 | Trägerisolation | E221 002 |
| 3 | Schraube | E785 150 |
| 4 | Beleuchtung | E188 735 |
| 5 | Puffer | E167 989 |
| 6 | Schraube | E785 190 |
| 7 | Motor | E338 511 |
| 8 | Treibradsätze | E199 462 |
| 9 | Laufgestell | E341 602 |
| 10 | Kupplung | E166 264 |
| 11 | Schraube | E785 580 |
